# RAPPORT D'INSPECTION DE TOITURE

Inspection visuelle par drone — constats par ouvrage et anomalies à faire valider et chiffrer par un couvreur

| Référence rapport | TOIT-2026-0907 |

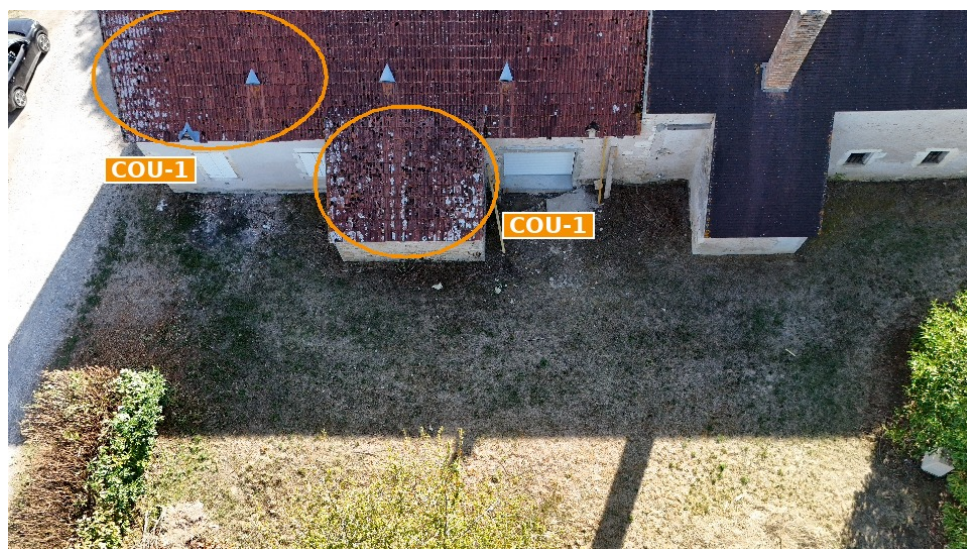
##### COU-1 Pan A1 et appentis nord — colonisation lichénique

**Constat** : tuile mécanique terre cuite à emboîtement, **lichens crustacés blanchâtres denses**, particulièrement sur l'appentis. Pas de tuile glissée visible ; l'état de surface des tuiles (porosité, épaufrures, fissures) n'est pas lisible sous les lichens.

**Incidence** : rétention d'humidité en surface, **gélivité accrue** de tuiles anciennes, défauts masqués (tuiles fêlées) ; le couvreur doit contrôler l'état réel des tuiles avant traitement.

COU-1 — pan A1 (en haut) et appentis (au centre), vue quasi verticale.

| N° | Réf. | Anomalie | Travaux à valider et chiffrer | Priorité |
|---|---|---|---|---|
| 6 | COU-1 | <b>Pan A1 + appentis</b> : lichens denses. | Démoussage manuel et traitement biocide ( <b>pas de nettoyage haute pression</b> sur tuile ancienne) ; contrôle et remplacement des tuiles fêlées ou gélives. <i>Surface A1 : 103,1 m<sup>2</sup> hors appentis.</i> | ENTRETIEN |

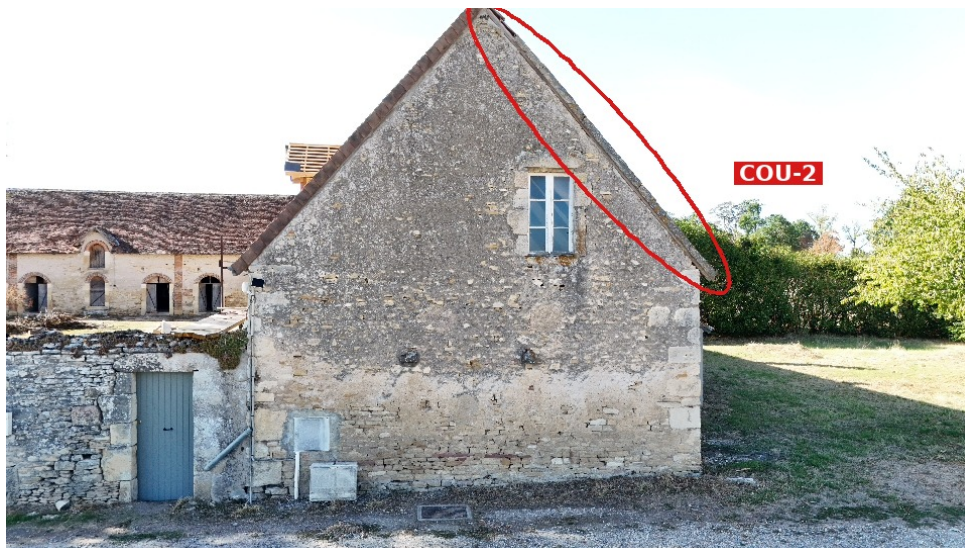
## COU-2 Pan A1 — rive de pignon dégradée

**Constat** : absence de débord et de tuiles de rive sur toute la longueur : le bord de la couverture se réduit à une **bande de mortier grisâtre érodée**. La rive opposée du même pignon (pan A2) conserve un débord de tuiles normal.

**Incidence** : **infiltrations latérales par pluie battante** en tête de pignon, dégradation de l'arase du mur et des bois de rive (chevron de rive, liteaux d'extrémité).

COU-2 — rive côté pan A1 (à droite du pignon), comparée à la rive côté pan A2 (à gauche). Cliché A\_DJI\_20260903172441\_0097\_D.

| N° | Réf. | Anomalie | Travaux à valider et chiffrer | Priorité |
|---|---|---|---|---|
| 1 | COU-2 | <b>Pan A1 — rive de pignon</b> sans débord ni tuiles de rive, mortier érodé. | Réfection de la rive : reprise en ruellée au mortier de chaux ou pose de tuiles de rive / rive à rabat ; contrôle du chevron de rive et des liteaux d'extrémité. <i>Linéaire indicatif : 5,98 m.</i> | URGENT |

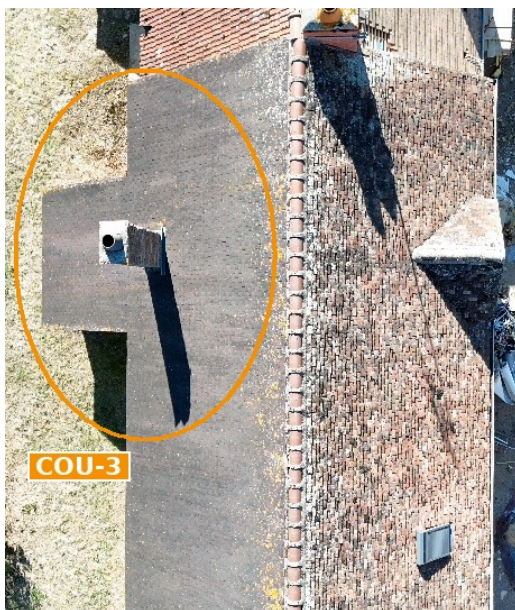
### COU-3 Pan B1 — matériau de couverture à identifier

**Constat** : matériau **gris-noir, mat et uniforme**, en petits éléments rectangulaires réguliers, nettement différent de la tuile plate brun-rouge du pan B2 voisin. Aspect compatible avec une **ardoise** (naturelle ou fibres-ciment), sans certitude possible depuis les airs. Lichens jaunes localisés en partie haute, près du faîtage.

**Incidence** : nature, fixations et durée de vie résiduelle inconnues ; raccord à traiter au faîtage B avec la tuile du pan B2. **En cas d'ardoise fibres-ciment** sur un bâti antérieur à 1997 : repérage amiante obligatoire avant travaux.

COU-3 — pan B1 (à gauche du faîtage) et pan B2 (à droite), vue verticale. Cliché B\_DJI\_20260904103610\_0014\_D.

| N° | Réf. | Anomalie | Travaux à valider et chiffrer | Priorité |
|---|---|---|---|---|
| 4 | COU-3 | <b>Pan B1</b> : matériau à identifier. | Identification du matériau et de ses fixations, état des éléments, raccord au faîtage B ; <b>repérage amiante</b> si ardoise fibres-ciment. <i>Surface : 70,3 m<sup>2</sup>.</i> | COURT TERME |

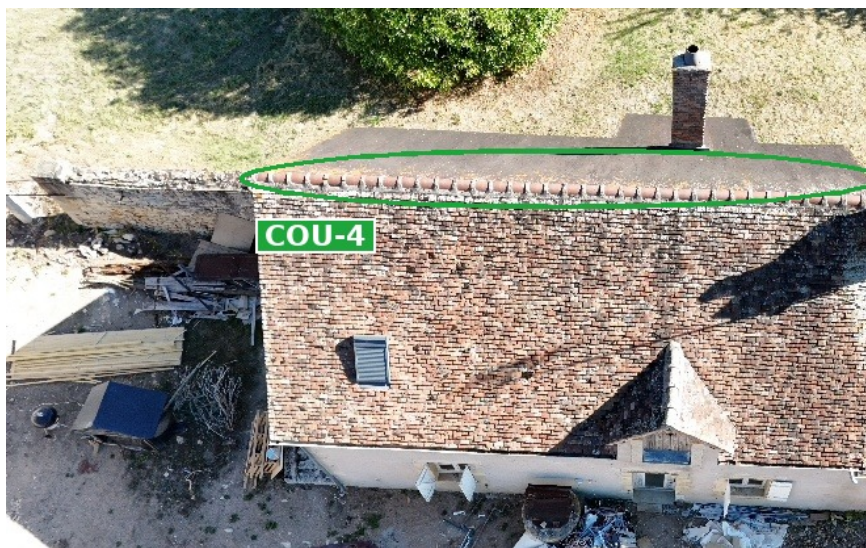
#### COU-4 Pan B2 et faîtage B — état de la couverture

**Constat** : petite tuile plate ancienne, teinte hétérogène (remplacements ponctuels probables), mousses et lichens modérés, **pas de tuile cassée, glissée ou manquante visible**. Faîtage en **faîtières rondes scellées**, alignement continu, pas de faîtière manquante.

**Incidence** : aucune à ce stade ; contrôler l'état des scellements de faîtage lors du passage du couvreur.

COU-4 — faîtage B entouré ; pan B2 au premier plan.

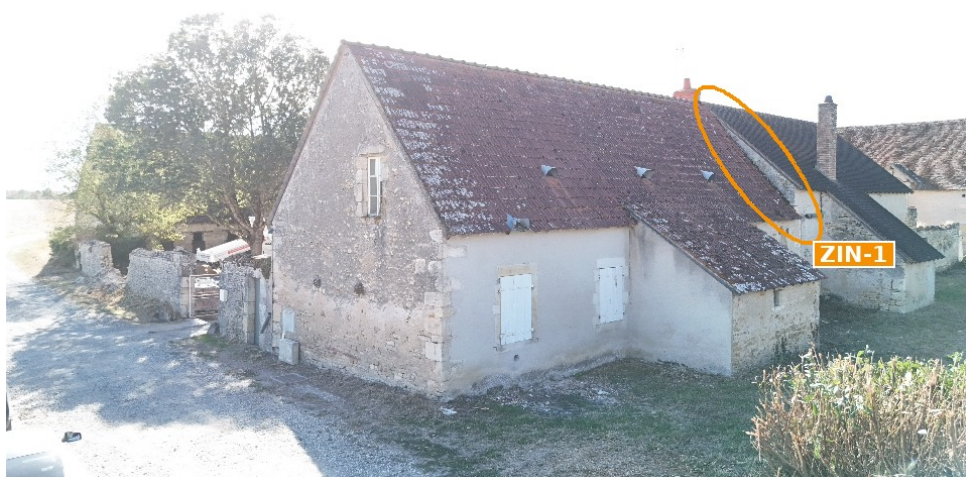
#### ZIN-1 Solin de jonction pan A1 / maison B

**Constat** : bande de raccord maçonnée visible, sans défaut apparent à cette distance. Le détail d'étanchéité (solin mortier, bande à solin et contre-solin, noquets) **n'est pas lisible** depuis le drone.

**Incidence** : point singulier exposé (changement de pente de 30,8° entre les deux corps) : une fissuration ou un décollement du solin provoquerait des infiltrations en tête de mur.

ZIN-1 — jonction pan A1 (tuile rouge) / maison B (couverture sombre, en arrière-plan).

| N° | Réf. | Anomalie | Travaux à valider et chiffrer | Priorité |
|---|---|---|---|---|
| 5 | ZIN-1 | <b>Solin de jonction A1 / maison B</b> non lisible. | Contrôle de l'étanchéité du solin, reprise si fissuré ou décollé. <i>Linéaire : 5,52 m.</i> | COURT TERME |

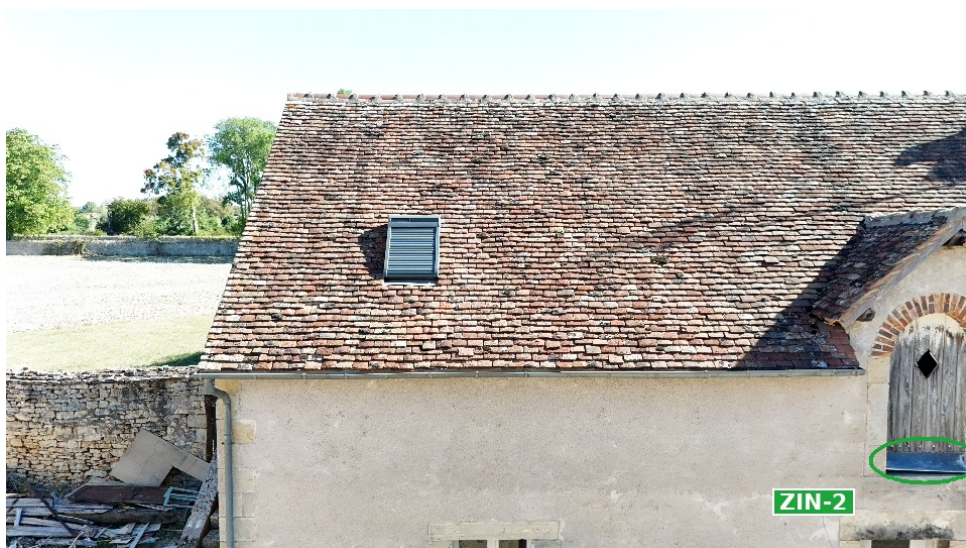
#### ZIN-2 Bavette de la lucarne pendante B2\_1

**Constat** : **bavette métallique** en place sous la porte bois de la lucarne, rejet d'eau vers l'extérieur.

ZIN-2 — bavette d'appui de la lucarne B2\_1 (en bas à droite).

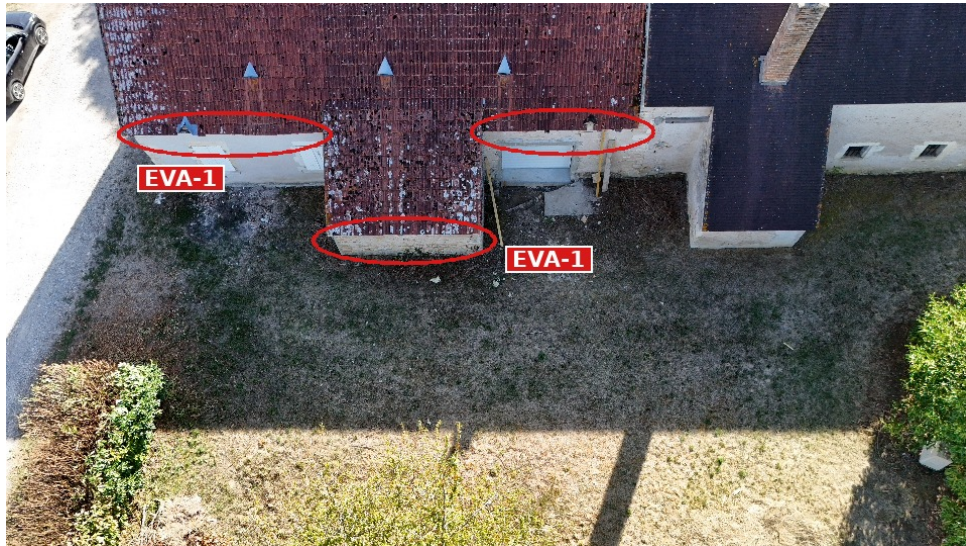
#### EVA-1 Égout du pan A1 et de l'appentis — pas de gouttière

**Constat** : aucune gouttière ni descente : les eaux du versant tombent directement en pied de façade.

**Incidence** : ruissellement non maîtrisé : rejaillissement sur les enduits, **humidité en pied de mur**, affouillement du sol le long de la façade.

EVA-1 — égouts du pan A1 et de l'appentis, vue quasi verticale.

| N° | Réf. | Anomalie | Travaux à valider et chiffrer | Priorité |
|---|---|---|---|---|
| 2 | EVA-1 | <b>Égout A1 + appentis</b> : aucune gouttière. | Fourniture et pose de gouttières pendantes (zinc ou alu), crochets, naissances, descentes et raccordement au réseau EP. <i>Linéaire à métrer (ordre de grandeur : faîtage A, 15,81 m, plus l'appentis).</i> | COURT TERME |

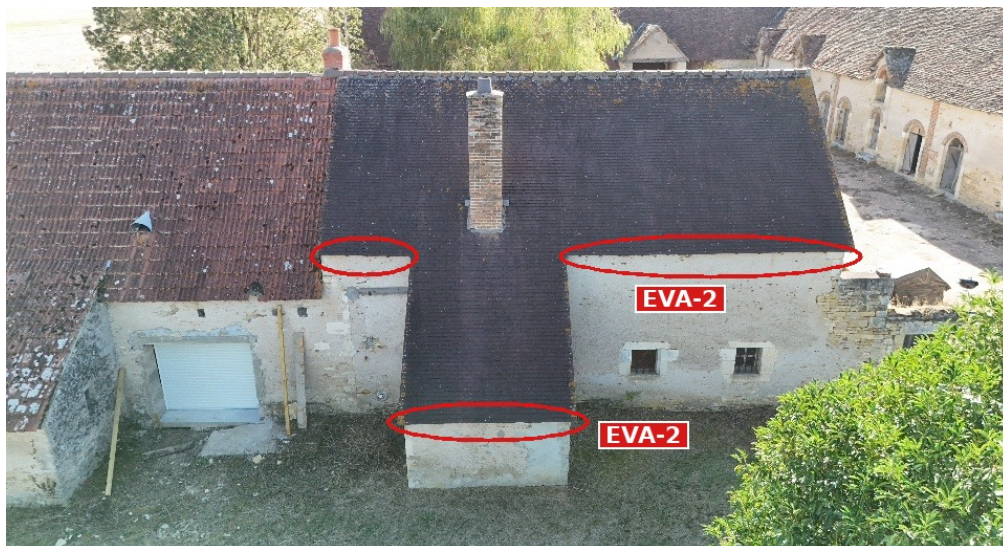
#### EVA-2 Égout du pan B1 et de l'avant-corps — pas de gouttière

**Constat** : aucune gouttière visible sur ces égouts.

**Incidence** : mêmes conséquences qu'en EVA-1 sur la façade nord de la maison B.

EVA-2 — égouts du pan B1 et de l'avant-corps.

| N° | Réf. | Anomalie | Travaux à valider et chiffrer | Priorité |
|---|---|---|---|---|
| 3 | EVA-2 | <b>Égout B1 + avant-corps</b> : aucune gouttière. | Idem EVA-1. <i>Linéaire à métrer (ordre de grandeur : faîtage B, 11,58 m, plus l'avant-corps).</i> | COURT TERME |

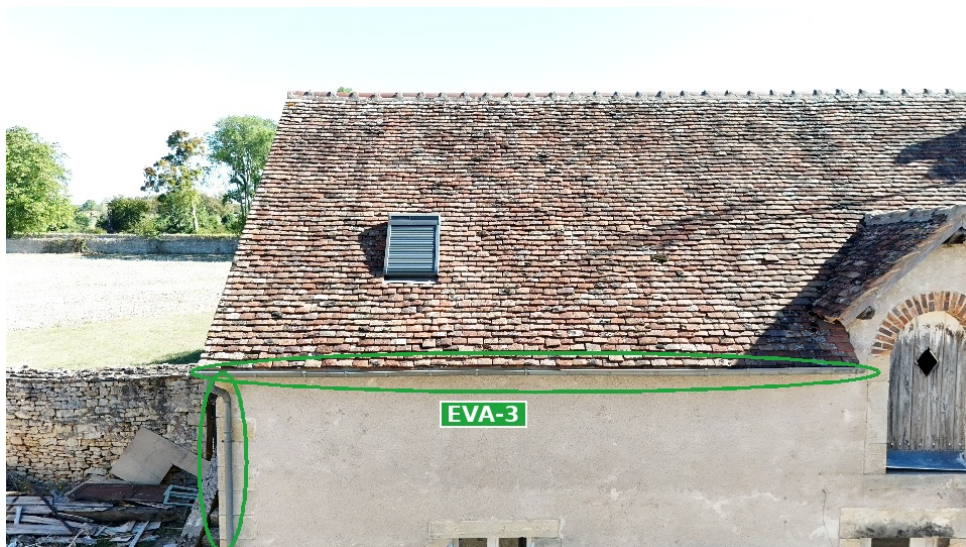
### EVA-3 Pan B2 — gouttière et descente

**Constat** : **gouttière pendante** continue, interrompue au droit de la lucarne pendante ; **descente EP** en place à l'angle du pignon.

**Incidence** : aucune ; contrôler l'exutoire en pied de descente.

EVA-3 — gouttière du pan B2 et descente d'angle.

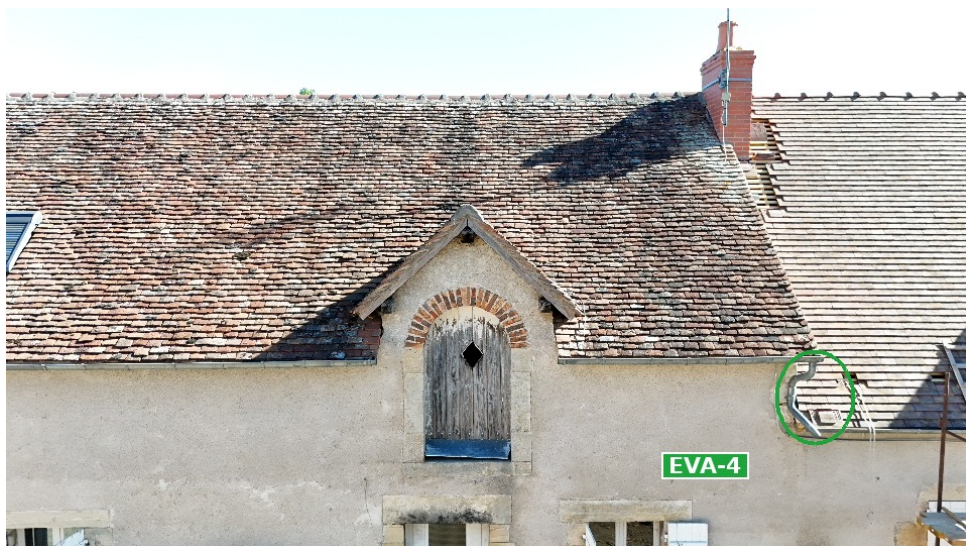
### EVA-4 Descente au raccord B2 / A2

**Constat** : **descente EP avec coude** en place. L'exutoire en pied n'est pas visible sur la prise de vue.

**Incidence** : aucune apparente ; exutoire à vérifier sur place.

EVA-4 — descente au raccord des pans B2 et A2.

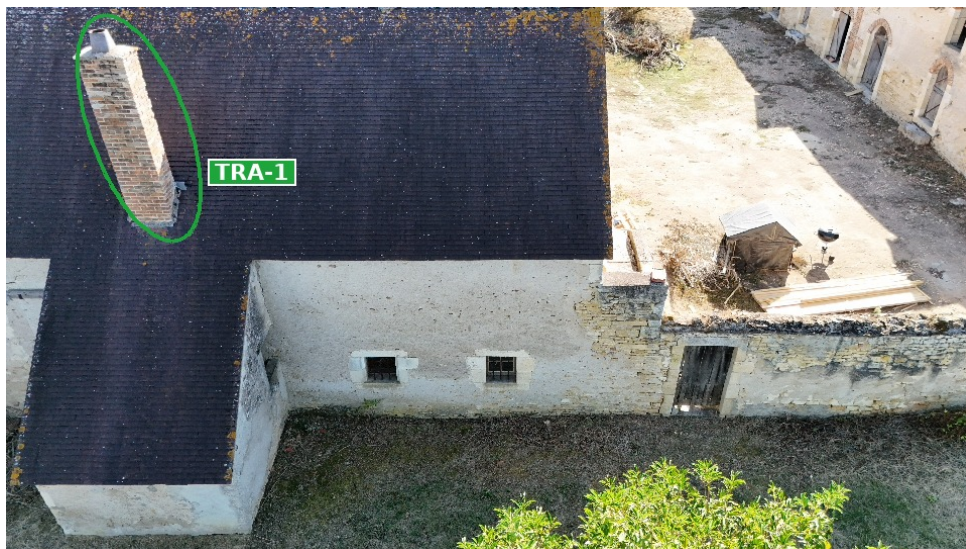
#### TRA-1 Souche B1\_1

**Constat** : souche en **brique**, couronnement maçonné avec sortie de conduit ; **abergement métallique** visible en pied. Pas de brique manquante, de fissure ni de descellement visible.

**Incidence** : aucune ; cotes photogrammétriques (0,90 × 0,85 m, h ≈ 3,10 m) à reprendre sur place.

TRA-1 — souche B1\_1, vue plongeante.

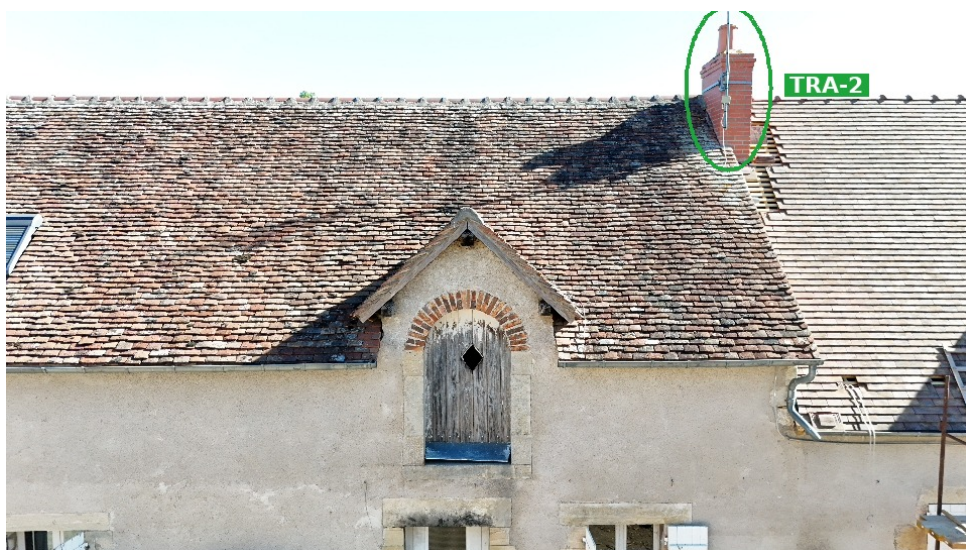
#### TRA-2 Souche B2\_2

**Constat** : souche en **brique** avec mitron terre cuite et antenne fixée ; corps sans défaut apparent. Son pied côté A2 fait partie de la zone en travaux (voir A2-2).

TRA-2 — souche B2\_2 au faîtage, entre les pans B2 et A2.

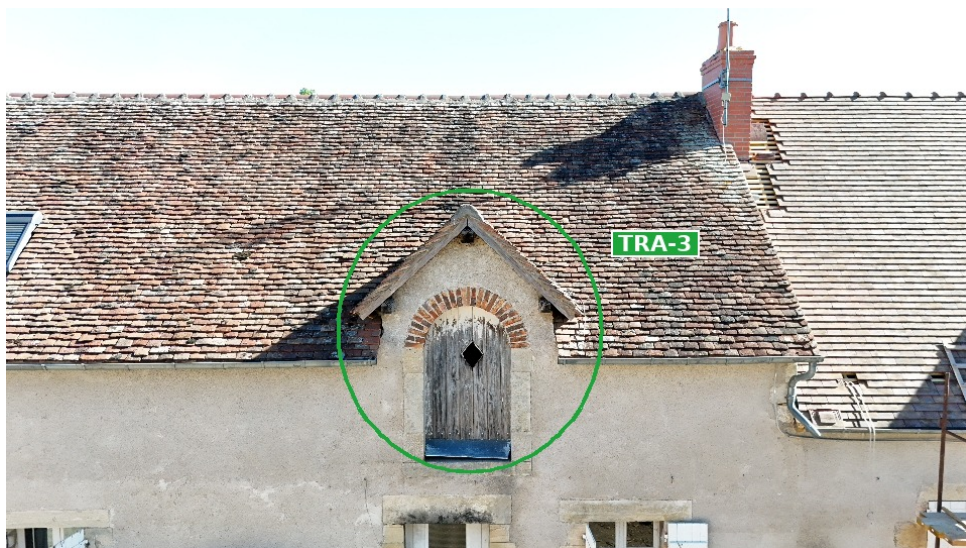
### TRA-3 Lucarne pendante B2\_1

**Constat** : lucarne à **deux versants couverts en tuile plate**, fronton maçonné avec **arc en brique**, porte bois et bavette d'appui (ZIN-2). **Ouvrage achevé** (confirmé par le maître d'ouvrage) ; rives et raccords avec la couverture du pan B2 sans désordre visible.

TRA-3 — lucarne pendante B2\_1.

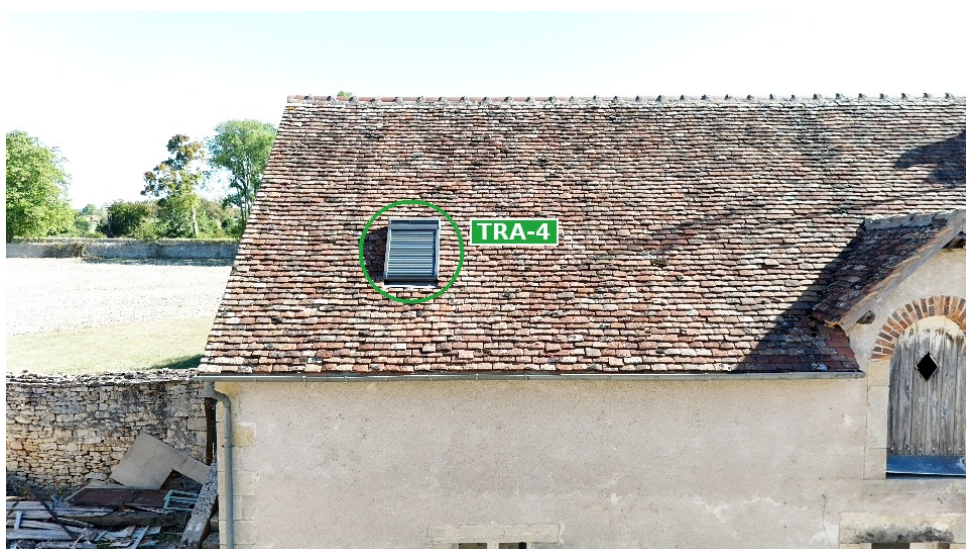
### TRA-4 Fenêtre de toit B2\_3

**Constat** : fenêtre de toit équipée d'un **volet roulant extérieur** (fermé), raccord à la couverture sans désordre visible.

TRA-4 — fenêtre de toit B2\_3.

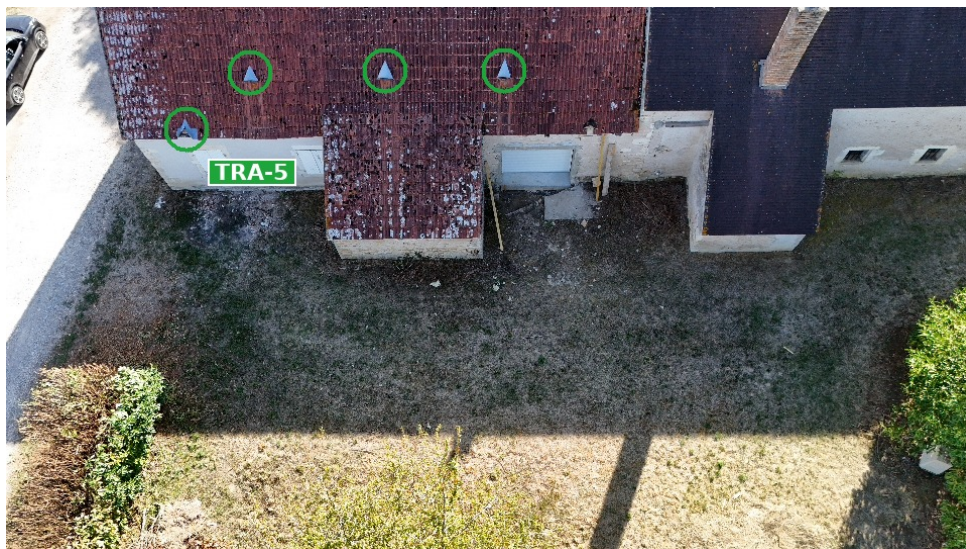
## TRA-5 Chatières du pan A1

**Constat** : 4 chatières en place, sans déplacement visible.

**Incidence** : aucune ; ventilation de la sous-face de couverture assurée.

TRA-5 — chatières du pan A1.

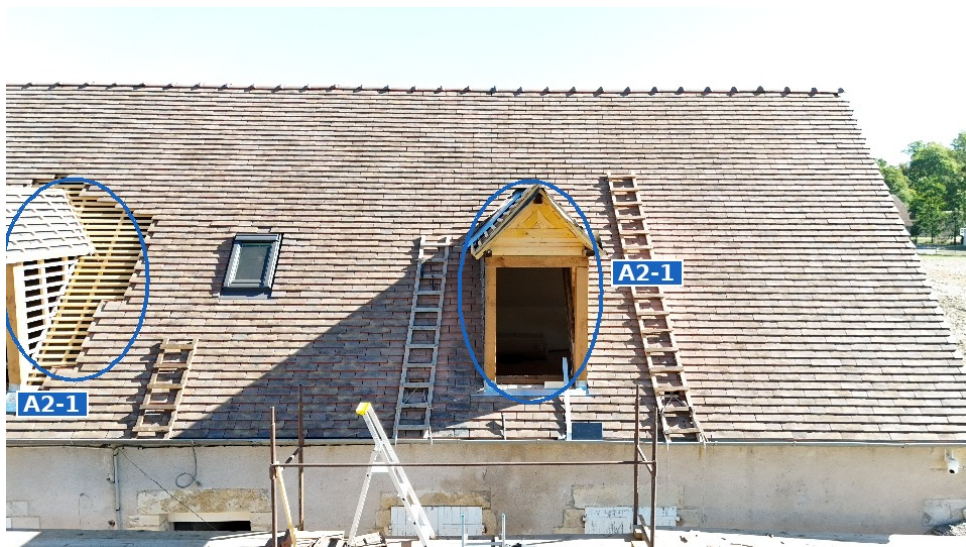
#### A2-1 Lucarnes jacobines — en cours d'exécution

**Constat** : lucarne gauche : **ossature bois**, couverture et jouées pas encore posées. Lucarne centrale : toiture et jouées couvertes, **menuiserie pas encore posée**.

**Incidence** : à la réception : couverture, jouées, noquets et bavettes des deux lucarnes, pose et étanchéité des menuiseries.

A2-1 — lucarnes jacobines du pan A2.

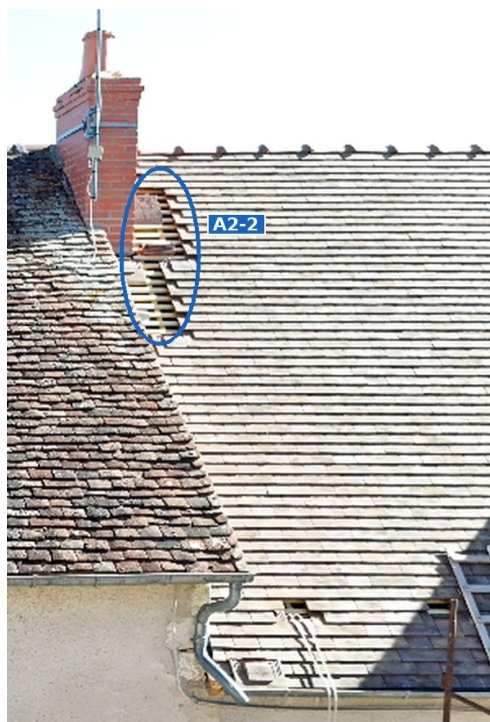
## A2-2 Raccord pan B2 / pan A2 au pied de la souche B2\_2

**Constat** : **lites** encore à nu sur plusieurs rangs : la couverture neuve n'est pas encore posée sur cette bande, ni l'abergement de la souche côté A2.

**Incidence** : à la réception : raccord B2/A2 (solin de 5,60 m relevé) et abergement de la souche B2\_2 côté A2.

A2-2 — détail agrandi : lites entre la souche B2\_2 et la tuile neuve du pan A2.

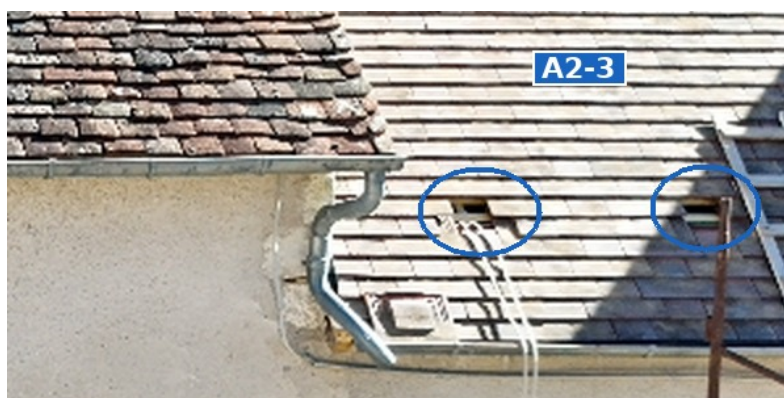
## A2-3 Rangs bas — tuiles pas encore posées

**Constat** : deux emplacements sans tuile, dont l'un sert de passage à des câbles provisoires.

**Incidence** : à la réception : tuiles posées, câbles sortis de la couverture.

A2-3 — détail agrandi du pied du pan A2, à droite de la descente EP du pan B2.

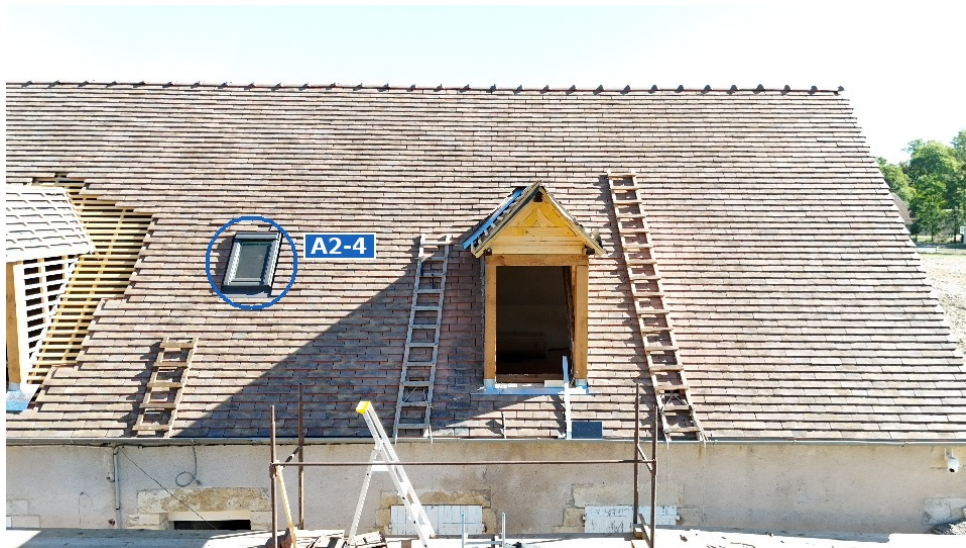
#### A2-4 Fenêtre de toit A2\_4

**Constat :** fenêtre de toit **posée et vitrée**, raccord intégré à la couverture neuve.

**Incidence :** à la réception : raccord et étanchéité de la fenêtre de toit.

A2-4 — fenêtre de toit A2\_4.

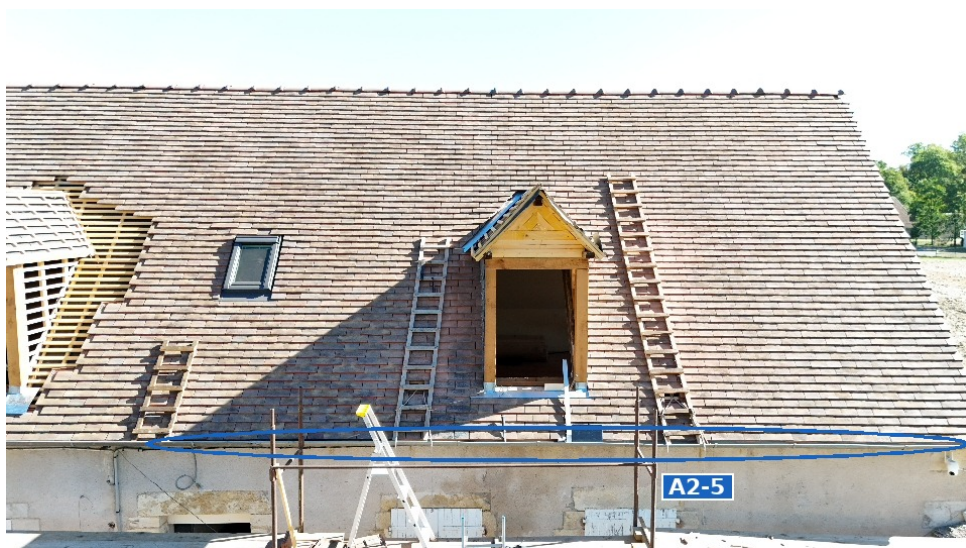
#### A2-5 Gouttière du pan A2

**Constat :** gouttière **pendante** en place sur toute la longueur de l'égout.

**Incidence :** à la réception : pente, fixations et nettoyage (débris de tuiles du chantier).

A2-5 — gouttière du pan A2 (sous l'échafaudage).
